ИКТ- Институт за подземна  
инфраструктура

## Изследователски доклад

### Прочистване на канализации -дюзи, налягания, струи под високо налягане

Боселер Б, Шлютер М.  
Гелзенкирхен, декември 2004г.

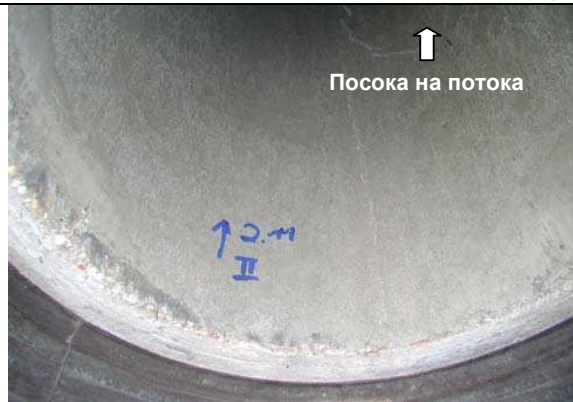
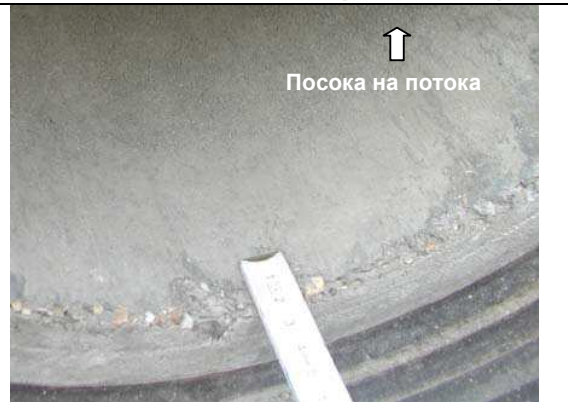
| <div></div> Тест на HD-система ( тестова дюза D1, без добавка на дребен чакъл) | | | | |
|---|---|---|---|---|
| Снимка 140: <b>Натоварване:</b> 50 цикъла - без дребен чакъл –D1 (8x30°) | | Снимка 141: <b>Натоварване:</b> 50 цикъла - без дребен чакъл –D1 (8x30°) | | |

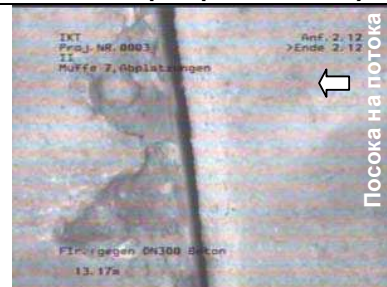
Опитът с добавяне на 5 литра дребен чакъл на почистващ цикъл потвърди принципно впечатленията от опитите без добавяне на дребен чакъл. Не се наблюдаваше значително променено поведение на материала. Наблюдаваното предимно в зоната на долната част на тръбните съединения износване на материала можеше най-често да се установи чак след 30 цикъла на почистване (сравни снимка 143) След 50 цикъла на почистване износването бе малко по-голямо и по-дълбоко ( виж снимка 144).

| <div></div> Тест на HD-система ( тестова дюза D1, без добавка на дребен чакъл) | | | | |
|---|---|---|---|---|
| Снимка 142: преди HD-натоварване | | Снимка 143: след 30 цикъла | | Снимка 144: след 50 цикъла |

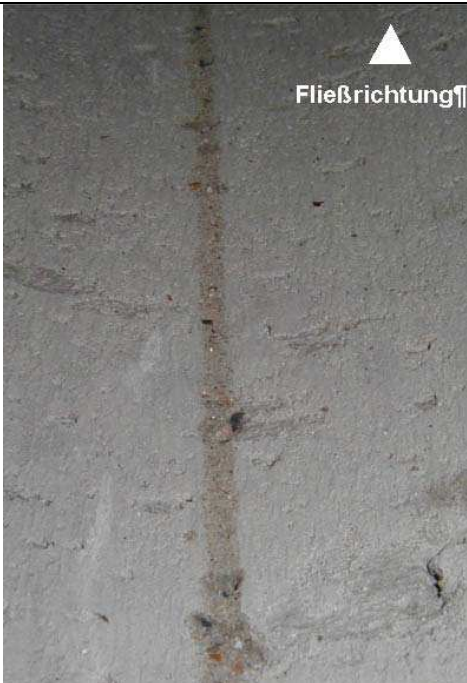
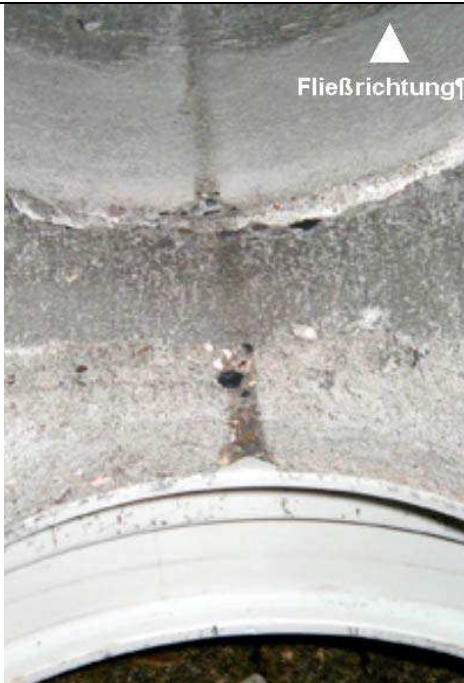
При **опитите със струята на дюзата с HD-единична струя** по ръбовете на елементите и по ръбовете на отклонението се появи износване на материала на малки площи от макс. 3мм дълбочина и непрекъсната следа от промиването, сравнима с грападостта на пробната тръба ( виж снимка 149 и снимка 150)

| Тест със струята на дюзата с единична HD струя | | | | |
|---|---|---|---|---|
| Снимка 149: Натоварване : 50 цикъла D20 (1x30°) | | Снимка 150: Натоварване : 50 цикъла- D20 (1x30°) | | |

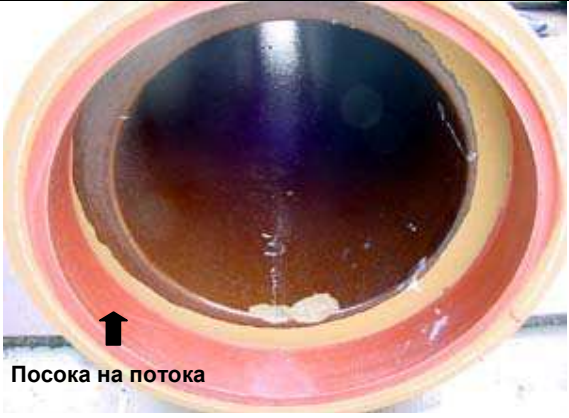
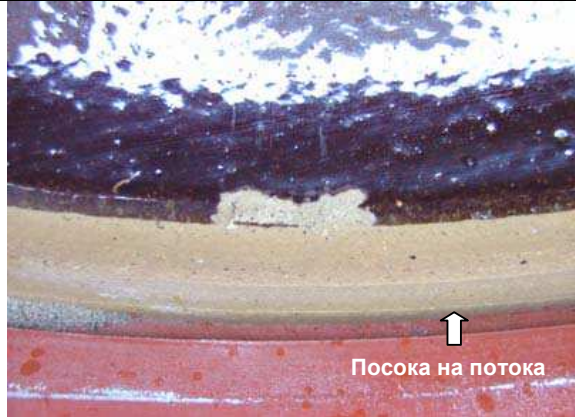
| Опити на HD-система ( 0 и 5 литра добавка на дребен чакъл) | | | | |
|---|---|---|---|---|
| Снимка 154: <b>Натоварване:</b> 50 цикъла- без дребен чакъл – D1 (8x30°) | | Снимка 155: <b>Натоварване:</b> 50 цикъла- без дребен чакъл –D1 (8x30°) | | |

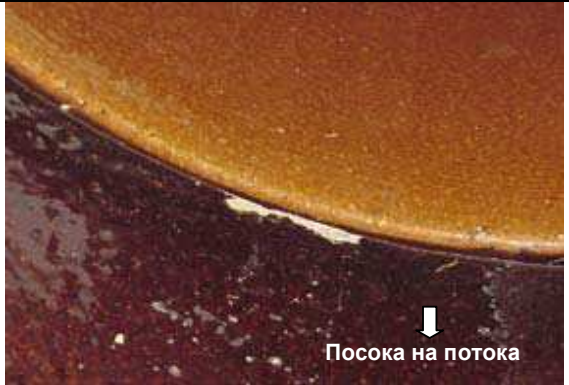
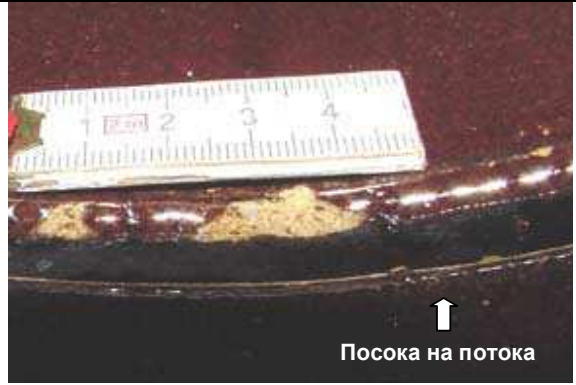
Опитът с добавяне на **5 литра дребен чакъл** на почистващ цикъл потвърди принципно впечатленията от опитите без добавяне на дребен чакъл. Тук и в зоната на тръбната връзка се наблюдаваше износване на материала с площ до около 15см<sup>2</sup> при максимална дълбочина от 2 мм. От ерозираните ръбове на износването обаче износването по-скоро имаше абразивен вид.

| Опити на HD-система ( 0 и 5 литра добавка на дребен чакъл) | | | | |
|---|---|---|---|---|
| Снимка 156: <b>Натоварване:</b> 50 цикъла- 5л. дребен чакъл – D1 (8x30°) | | Снимка 155: <b>Натоварване:</b> 50 цикъла- 5л. ситен чакъл –D1 (8x30°) | | |

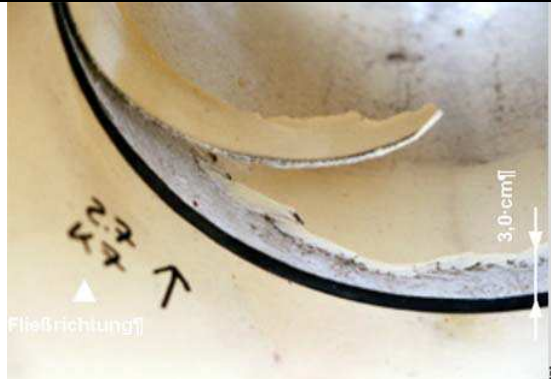
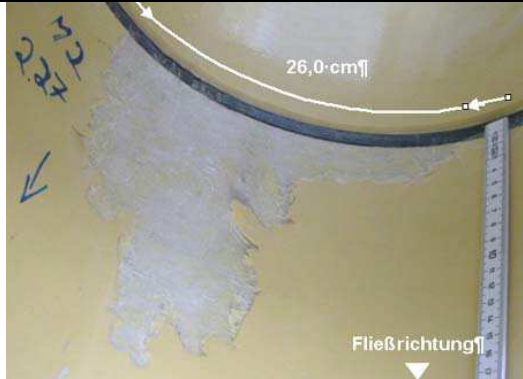
| Снимка 188: <b>Натоварване:</b> 50 цикъла - без дребен чакъл – D1 (8x30°) | | Снимка 189: <b>Натоварване:</b> 50 цикъла - без дребен чакъл – D1 (8x30°) | | |

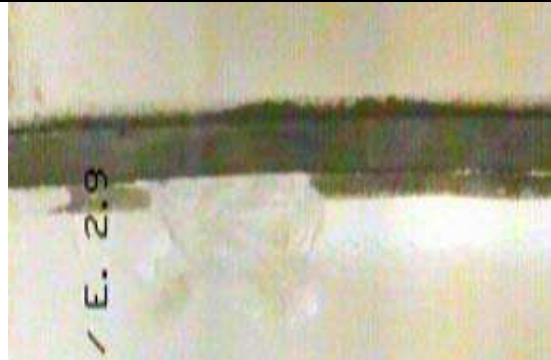
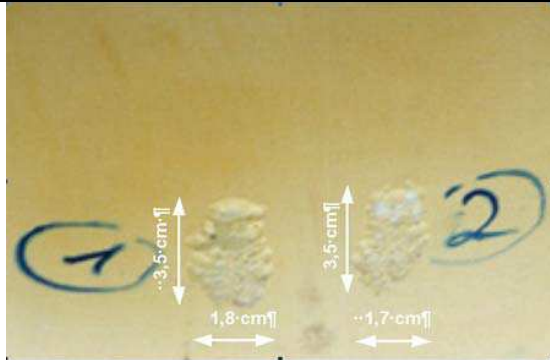
| Снимка 190: <b>Натоварване:</b> 50 цикъла- 5л. дребен чакъл –D1 (8x30°) | | Снимка 191: <b>Натоварване:</b> 3 минути стационарно –D1 (8x30°) | | |

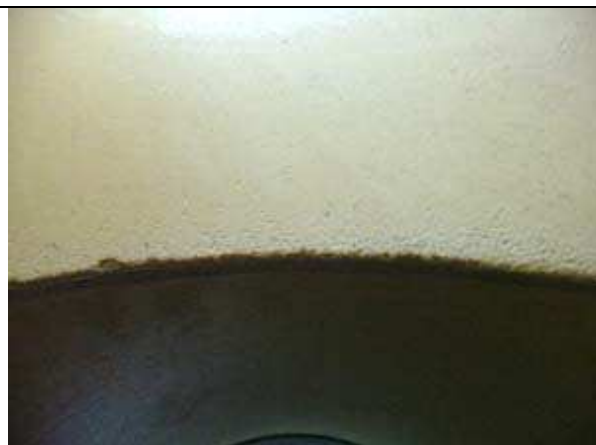
Снимка 194: **Натоварване:** 60 цикъла- дребен чакъл: 20л-D4 (5x10°, 5x20°)

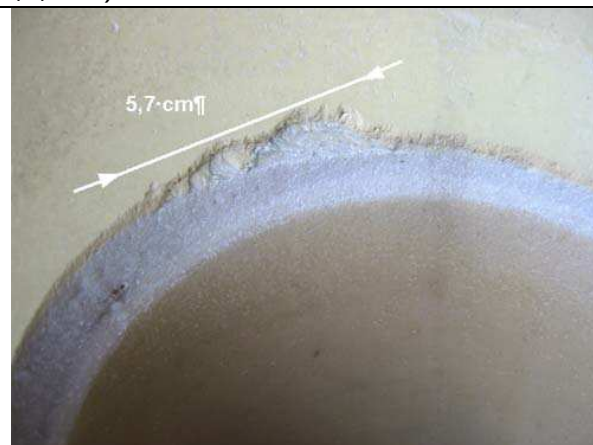
Увеличаване на интензивността на промените спрямо резултатите от експериментите с по-малко съответно без натоварване с дребен чакъл не можа да се констатира. Но по разклоненията се появиха изменения на материала едва след добавянето на дребен чакъл. Там се забелязваше абразия с малка дълбочина (виж снимка 194) и износване на материала на малка площ (виж снимка 195).

Снимка 195: **Натоварване:** 60 цикъла- дребен чакъл: 20л-D4 (5x10°, 5x20°)

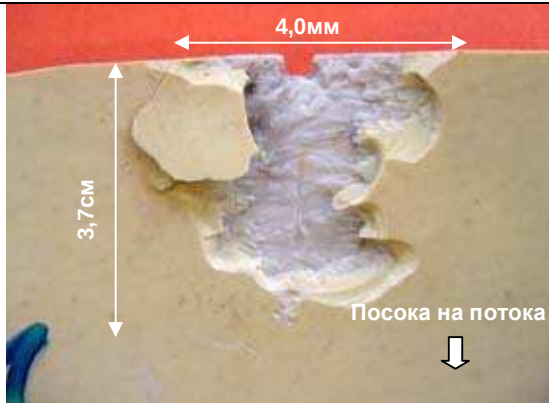
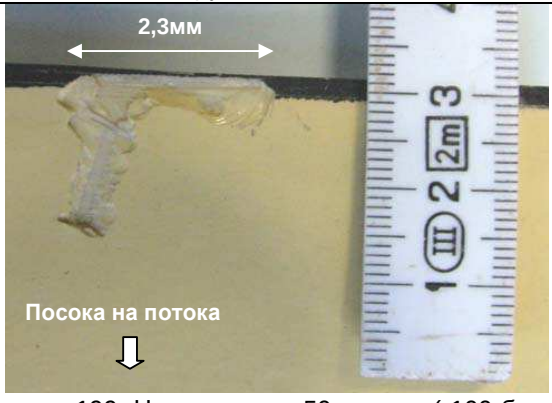
**При експеримента със струята на дюзата с HD-единична струя** се видя износване на материала в областта на свързването на тръбите с площ от около 10 cm<sup>2</sup>. Максималната дълбочина на износване обаче в сравнение с експериментите на HD-системата беше значителна по-голяма. На ръба на лицевата повърхност на тръбата бе износена цялата дебелина на стената на материала ( снимка 198).

| Експеримент със струята на дюзата с HD-единична струя | | Експеримент със струята на дюзата с HD-изплакваща струя | | |
|---|---|---|---|---|
| Снимка 198: Натоварване: 50 цикъла- D20 (1x30°) | | Снимка 199: Натоварване: 50 цикъла ( 100 бара)- D2 (5x20°, 5x30°) | | |

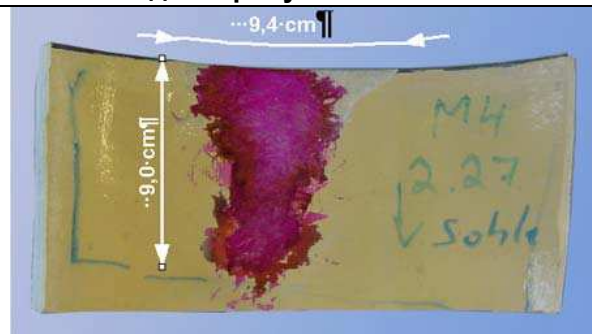
За тази цел бяха отрязани три места от тръбата със значително износване на материала и бяха пресовани от външната страна върху уплътнение, което се свързва с колба. С помощта на вакуумна помпа в колбата беше вкарано ниско налягане от 0,5 бара за време от 15 минути. В началото на теста износената повърхността на вътрешността на тръбата бе поръсена с оцветена вода. Ако след изтичане на времето за пробата няма вода в колбата, съответно по външната страна на отрязъка от тръбата, се счита, че критерия за тестване на тръбата за водонепропускливост е изпълнен. В трите експеримента критериите за тестване бяха постоянно изпълнени и се потвърждава водонепропускливостта на материала в областта на износените места по тръбата ( виж снимка 205 и снимка 206)

Снимка 205: стойка 2,27, връзка 4  
(вътрешна повърхност на тръбата)

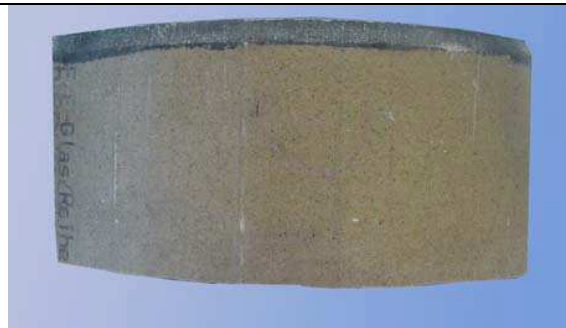
Снимка 206: стойка 2,27, връзка 4  
(външна повърхност на тръбата след приключване на теста)

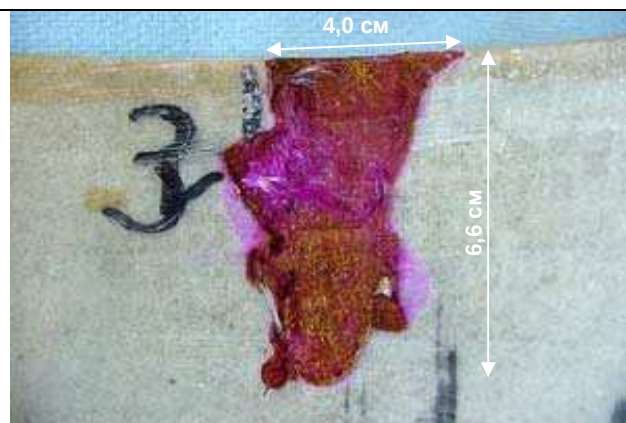
Трите места на тръбата със значително износване на материала при експериментите на HD-системата бяха изрязани от ръбата и бяха изпробвани по отношение на тяхната водонепропускливост (виж също Раздел 5.4.2.). При останалите три теста бяха изпълнени критериите за водонепропускливост (виж снимка 226 и снимка 227).

Снимка 226: място: стойка 2.17, тръба с муфа 3 (вътрешна повърхност на тръбата)

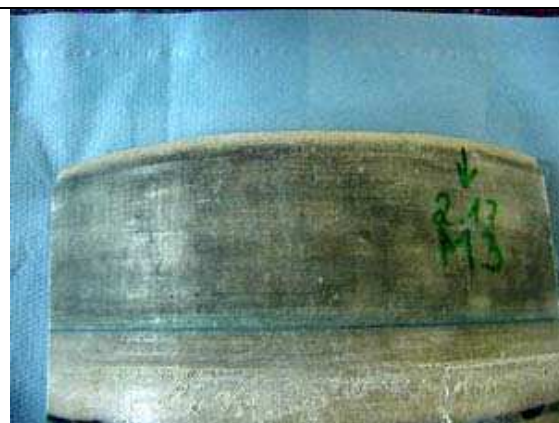
Снимка 227: място: стойка 2,17, тръба с муфа 3 (външна повърхност на тръбата след приключване на теста)

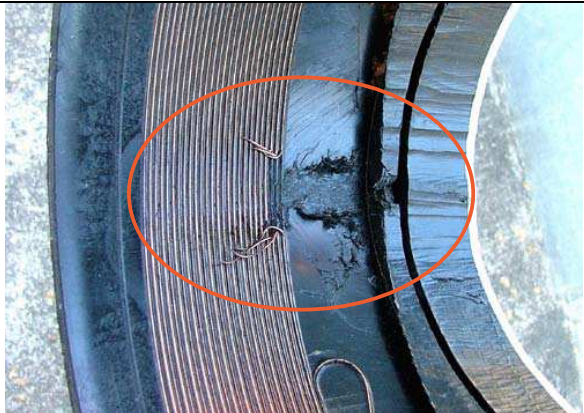
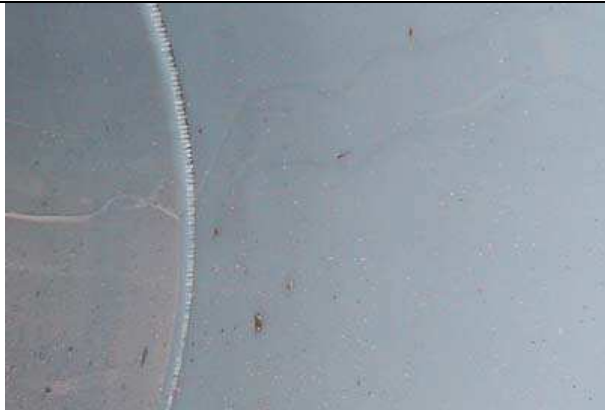
При **експериментите със струята на дюзата с HD-единична струя** в областта на корпуса на тръбата и връзките оптически не можаха да бъдат установени изменения на материала. При всичките три извършени теста обаче още след първите цикли на натоварване можеше да се различи теч по заварените елементи на седлото чрез видима поява на теч. В областта на ръба на изрязана част от тръбата в мястото на отвора и на непокритата по време на теста зона на заварката ясно се различаваше износване на материална (виж снимка 242). Остава открит въпросът, дали течовете са съществували още при монтирането на седловите елементи, тоест преди натоварването с промивната струя.

| Експеримент със струята на дюзата с HD-единична струя | | | | |
|---|---|---|---|---|
| Снимка 242: <b>Натоварване:</b> 50 цикъла -D20 (1x30°) | | Снимка 243: <b>Натоварване:</b> 50 цикъла -D20 (1x30°) | | |

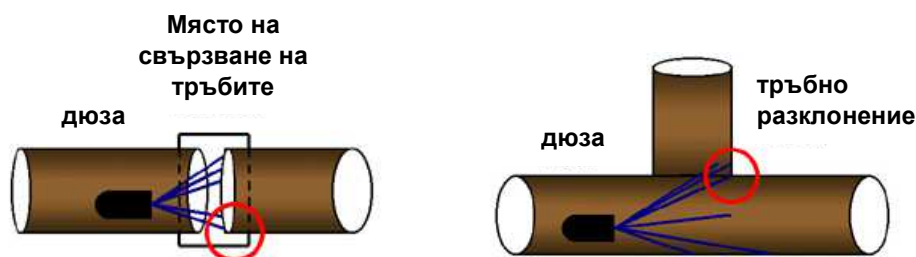
Резултатите от експериментите за натоварване на материалите за тръби показват, че при обичайните условия на прочистване на изследваните продукти, се появяват частично забележими изменения на материала. Интензивността на износване се разпростираше от леки следи от изтъкване до значителни изменения с риск за плътността. Специфичните точки на атакуване се намират очевидно на дъното на тръбните връзки и по страничните връзки, тъй като там частите от повърхността са обърнати директно към струята на дюзата (виж снимка 264). Често се появяват изменения на материала едновременно в областта на тръбните съединения и връзките по страничните входи, и са тенденциозно по-силно изразени в областта на долната част на съединението (виж Раздел 5.4.2 до 5.4.7)

Снимка 264: Специални точки на атакуване за изменения на материала, тръбна връзка (вляво), странична връзка (вдясно)
