ИКТ- Институт за подземна  
инфраструктура

## Изследователски доклад

### Прочистване на канализации -дюзи, налягания, струи под високо налягане

Боселер Б, Шлютер М.  
Гелзенкирхен, декември 2004г.

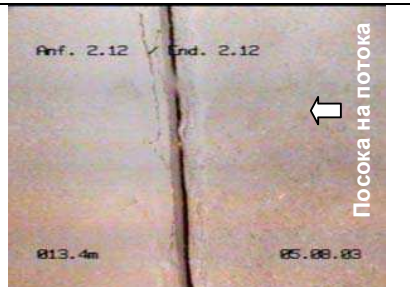
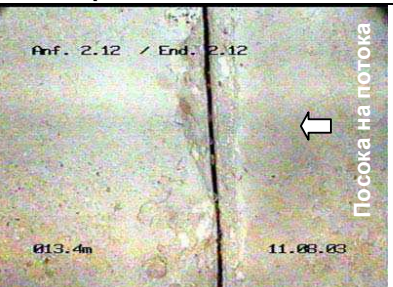
Опитът с добавяне на 5 литра дребен чакъл на почистващ цикъл потвърди принципно впечатленията от опитите без добавяне на дребен чакъл. Не се наблюдаваше значително променено поведение на материала. Наблюдаваното предимно в зоната на долната част на тръбните съединения износване на материала можеше най-често да се установи чак след 30 цикъла на почистване (сравни снимка 143) След 50 цикъла на почистване износването бе малко по-голямо и по-дълбоко ( виж снимка 144).

| <div></div> Тест на HD-система ( тестова дюза D1, без добавка на дребен чакъл) | | | | |
|---|---|---|---|---|
| Снимка 142: преди HD-натоварване | | Снимка 143: след 30 цикъла | | Снимка 144: след 50 цикъла |

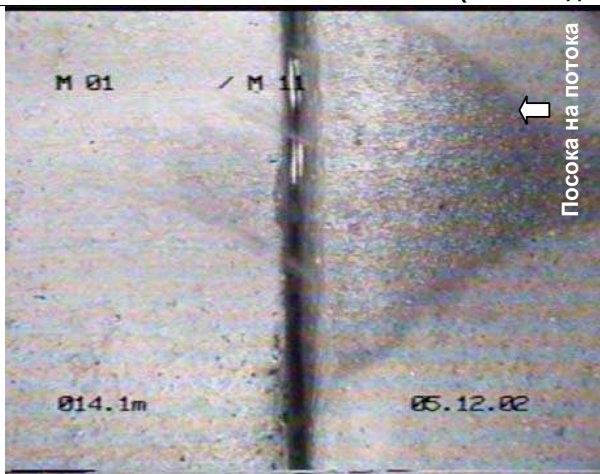
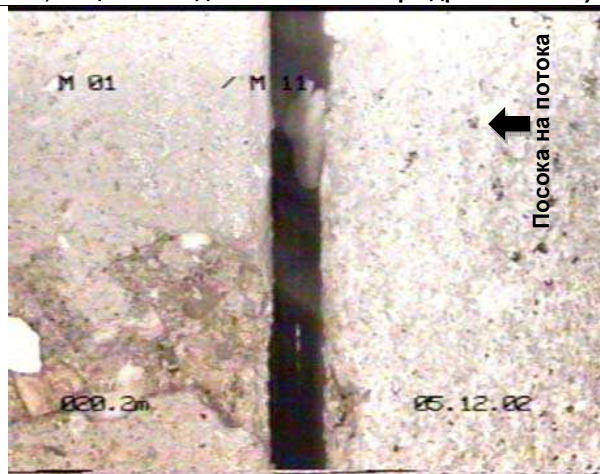
В рамките на експериментите на HD-системата тръбните пръти бяха изпразвани и при **стационарно натоварване**, тоест при селективно продължително натоварване чрез една неподвижна дюза на всеки три минути. Вследствие на това натоварване се появиха и изменения по материала, както бяха наблюдавани и при теста с подвижна дюза .

| Тест на HD-система ( тестова дюза D4, 60 цикъла с добавка на 20 литра дребен чакъл) | | | | |
|---|---|---|---|---|
| Снимка 146: <b>Натоварване</b> : 60 цикъла- 20л. дребен чакъл- D4 (5x10°, 5x20°) | | Снимка 148: <b>Натоварване</b> : 60 цикъла- 20л. дребен чакъл- D4 (5x10°, 5x20°) | | |

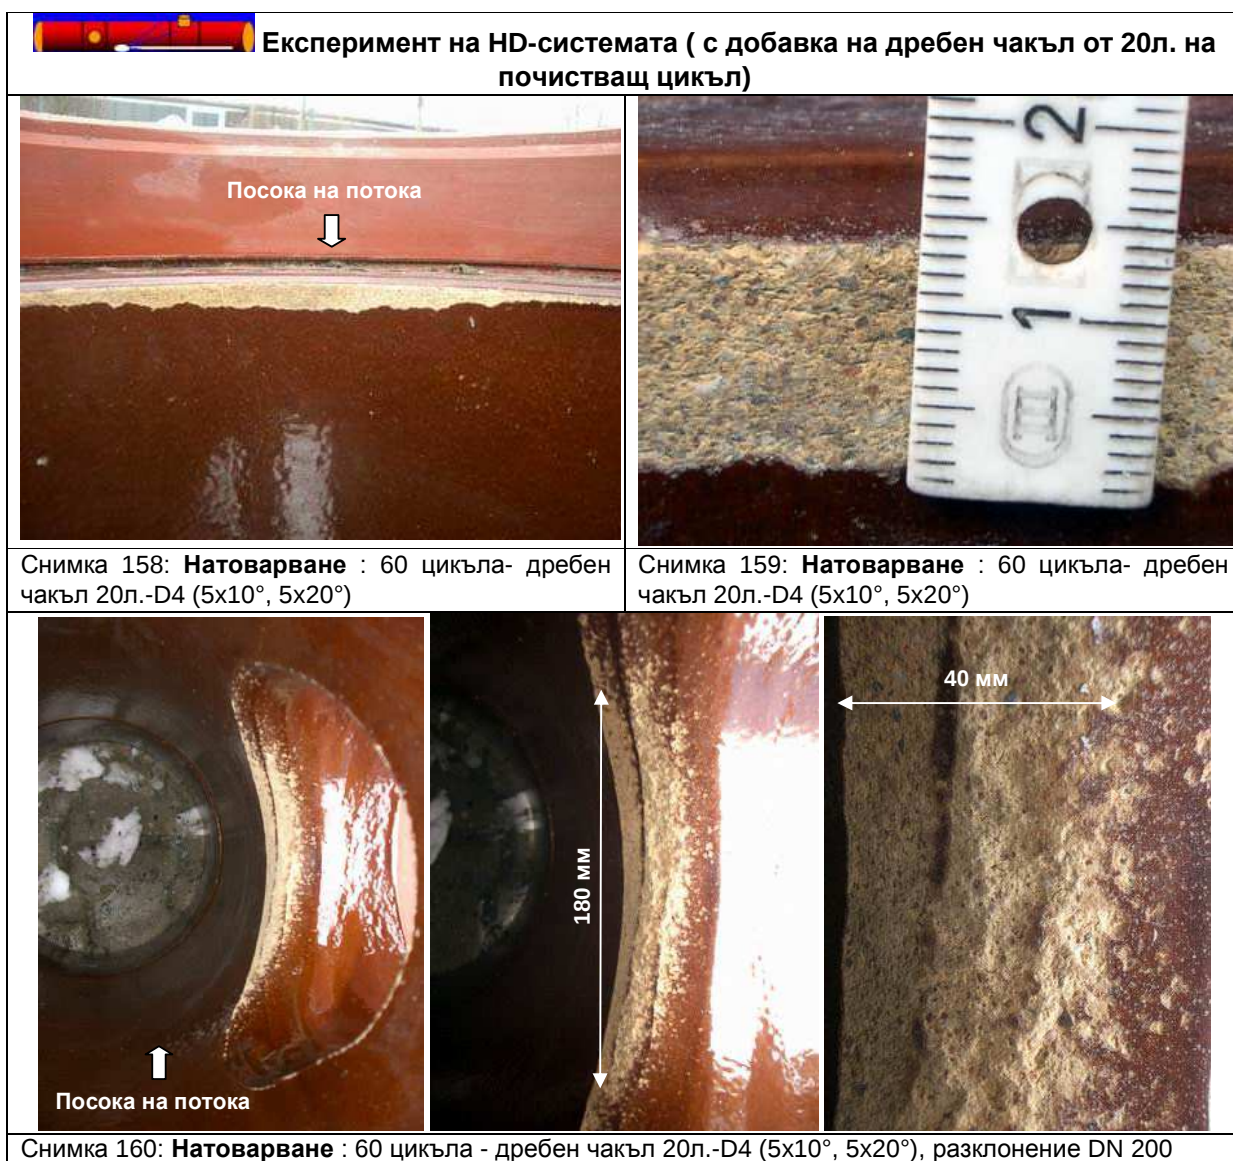
Освен сравнимите опити на **HD-системата** бяха извършени и допълнителни опити на HD-системата с допълнително натоварване, тоест добавка на 20 литра дребен чакъл на почистващ цикъл и завишаване на броя на почистващите цикли на 60 цикъла. След това в областта на тръбната връзка се наблюдаваше отмиване на покритието с абразивен характер. В отделни случаи износването на материала в зоната на дъното показваше ширина от около 1 см и се простираше до най-крайните атакувани участъци (виж снимка 158 и снимка 159). Също така по страничните отвори се появиха ясно различни промени на материала. По повърхностите, които са обърнати към струите под високо налягане, отново се появи отмиване на покритието с размер до около 50 см<sup>2</sup> ( виж снимка 160).

След натоварванията в рамките **на експериментите със струята на дюзата с HD единична струя** се наблюдаваше отмиване на материала на малка площ през всичките три тествани странични отвора до размер от около 3cm<sup>2</sup> (виж снимка 161). На две от три тръбни връзки също се появи отмиване на материала с площ от около 5 cm<sup>2</sup>. Дълбочината на отмиването бе по-малка от 2 мм.

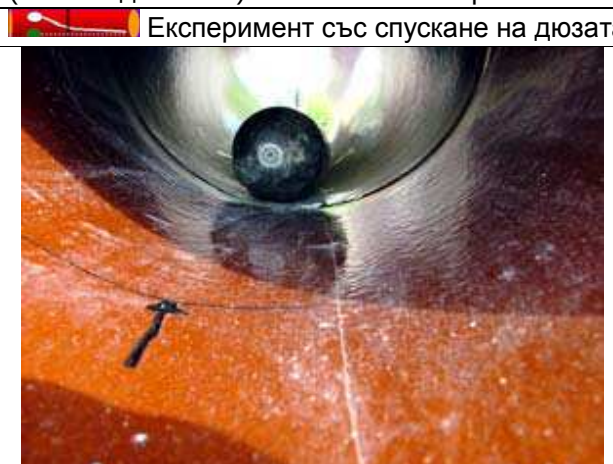
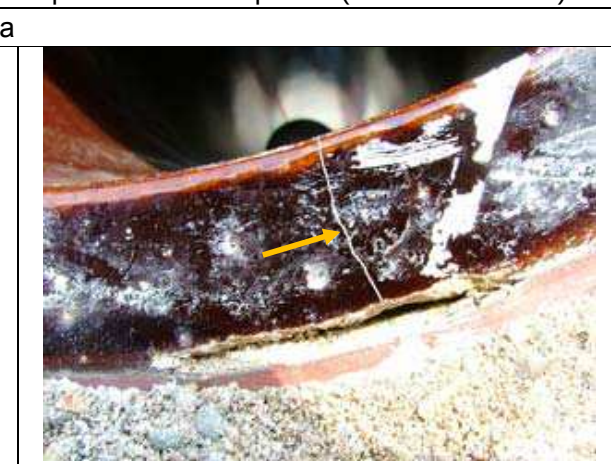
| Снимка 163: Вътрешен изглед на тръбата<br><b>Натоварване:</b> 1 спускане на дюзата, дюза 1 ( тегло 4,5 кг.)<br><b>Съхранение:</b> пясъчна възглавница с препълване | | Снимка 164: Изглед муфа<br><b>Натоварване:</b> 1 спускане на дюзата, дюза 1 ( тегло 4,5 кг.)<br><b>Съхранение:</b> пясъчна възглавница с препълване | |

След натоварването **при опита със спускане на дюза** ( виж Раздел 5.3.5) отново не бяха констатирани никакви ясно различими промени на материала. За провеждането на опитите със спускане на дюза бе издигната една 4,5 кг. тежка дюза с кръгла струя до темето на тръба DN 300 и след това пусната да падне веднъж. Вследствие на това натоварване като се започне от точката на удара на дюзата се образува фина драскотина като косъм с дължина от около 30 до 50 см. (Виж снимка 163 и снимка 164). За да се изключи възможността, че само основата на тръбата има определящо влияние върху размера на промените на материала, бяха проведени опити със спускане на дюза при различни условия на основата (сравни Раздел 5.3.5.). При всички случаи бе потвърдено гореспоменатото наблюдение.

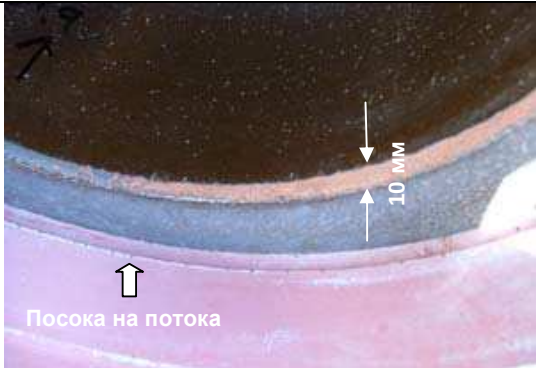
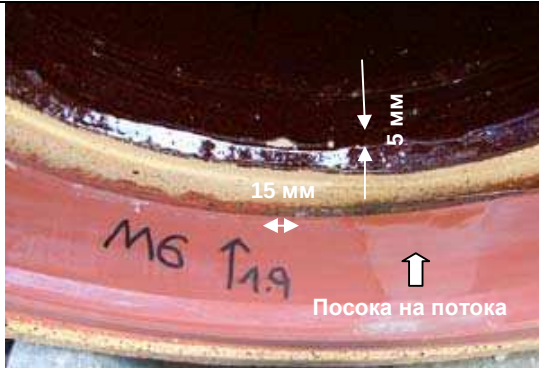
Тъй като при представения в Раздел 5.4.3.1 продукт от керамика в рамките на опитите на HD-системата се появиха изменения на материала при допълнителното натоварване с дребен чакъл, с настоящия продукт бе проведен по-нататъшен опит на HD-системата с прибавяне на 20 литра дребен чакъл на почистващ цикъл. След това в областта на тръбните връзки на дъното на тръбата с муфа се появи малко по размер отмиване на вътрешното покритие на площ около  $1 \text{ cm}^2$  (виж снимка 168). По-специално по тръбните връзки и страничните връзки в близост до станцията за подаване на дребен чакъл в началото на тестовата отсечка можеше да се наблюдава значително отмиване на покритието с абразивен характер. Същото в областта на пода имаше ширина до 1 см и се разпространяваше до областта на подпората (виж снимка 167). В областта на страничните връзки отмиването на материала можеше да се различи ясно на обърнатите към струята повърхности, и бе с доста по-голяма форма ( виж снимка 169)

| Опит на HD-системата ( с 20 литра добавка на дребен чакъл) | | | | |
|---|---|---|---|---|
| | | | <p>Снимка 167: <b>Натоварване:</b> 60 цикъла- дребен чакъл : 20 I-D4 (5x10°, 5x20°)</p> | |

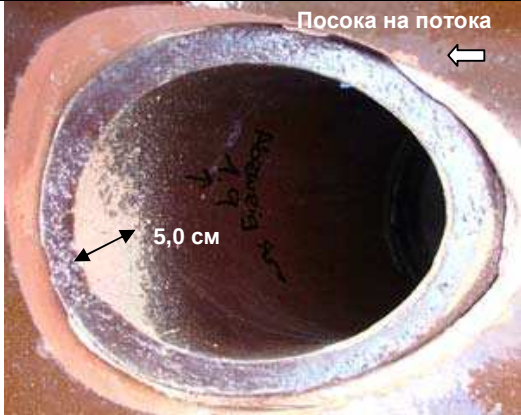
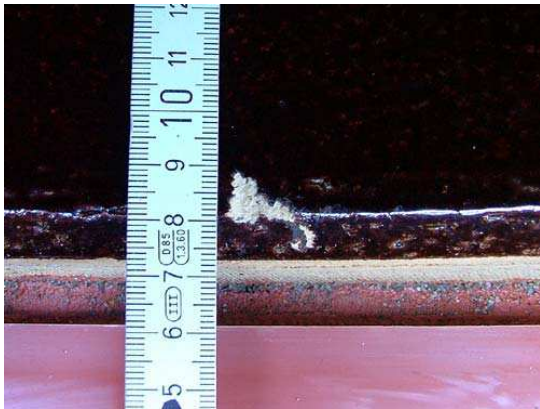
| Опит на HD-системата ( с 20 литра добавка на дребен чакъл) | | | | |
|---|---|---|---|---|
| | | | <p>Снимка 169: <b>Натоварване:</b> 60 цикъла- дребен чакъл : 20 I-D4 (5x10°, 5x20°)</p> | |

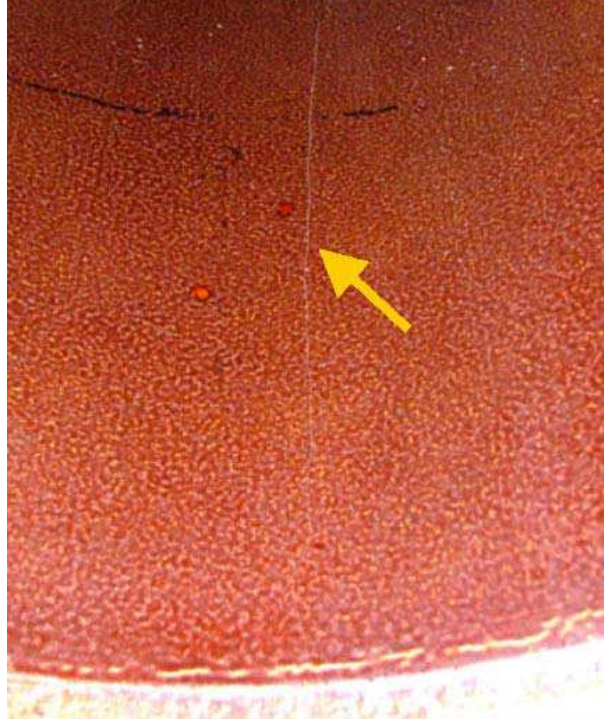
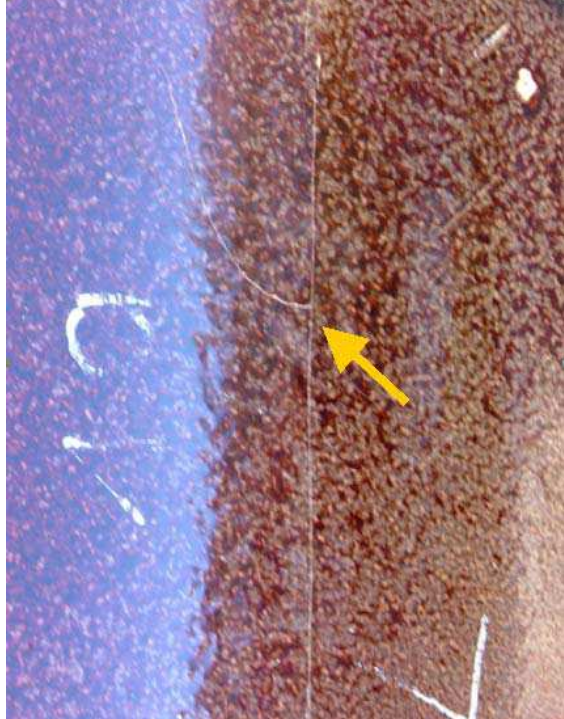
При теста със спускане на дюза в два от три опита при пясъчна възглавница съответно пълно препълване с пясък на тестовата тръба се забелязва преминаваща през дебелината на стената драскотина като косъм чак до тръбната връзка ( виж снимка 170 и снимка 171). При един опит се появи едно около 1 см<sup>2</sup> голямо отминаване без видимо образуване на драскотина на мястото на въздействието (снимка 172).

| Тест със спускане на дюза | |
|---|---|
| <p>Снимка 170: <i>Вътрешен изглед на тръбата</i><br/><b>Натоварване:</b> 1 спускане на дюза с дюза D1 (4,5кг.)<br/><b>Складиране:</b> пълно препълване</p> | <p>Снимка 171: <i>Външен изглед на тръбата</i><br/><b>Натоварване:</b> 1 спускане на дюза с дюза D1 (4,5кг.)<br/><b>Складиране:</b> пълно препълване</p> |

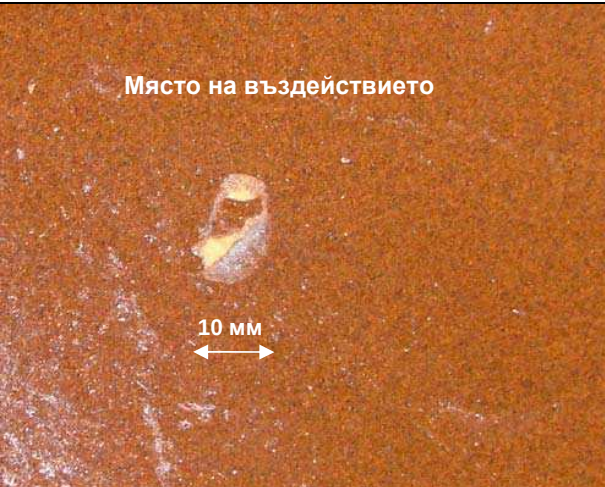
| Тест със спускане на дюза | |
|---|---|
| <p>172: <b>Натоварване:</b> 1 спускане на дюза с дюза D1 (4,5кг.)<br/><b>Складиране:</b> пълно препълване</p> | |

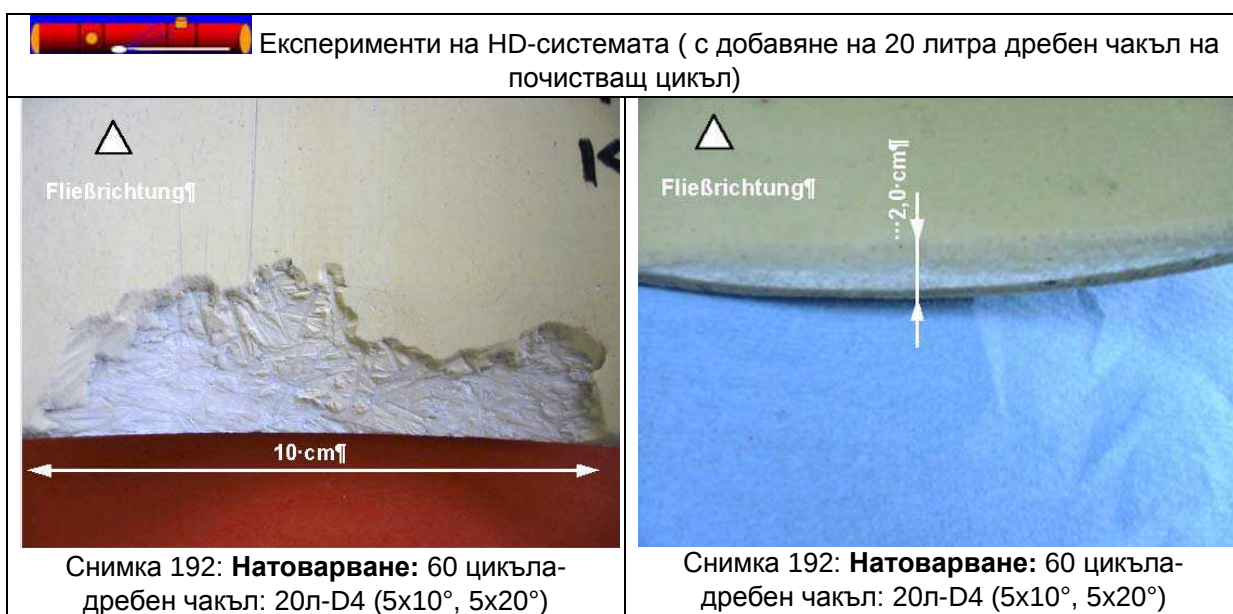
Освен сравнителните опити на HD-системата бяха извършени и допълнителни опити с допълнително натоварване, тоест добавяне на 20 литра дребен чакъл на почистващ цикъл и увеличен брой на почистващите цикли на 60. Вследствие на натоварване с твърди вещества износването на материала имаше абразивна форма (виж снимка 192 и снимка 193).

Увеличаване на интензивността на промените спрямо резултатите от експериментите с по-малко съответно без натоварване с дребен чакъл не можа да се констатира. Но по разклоненията се появиха изменения на материала едва след добавянето на дребен чакъл. Там се забелязваше абразия с малка дълбочина (виж снимка 194) и износване на материала на малка площ (виж снимка 195).

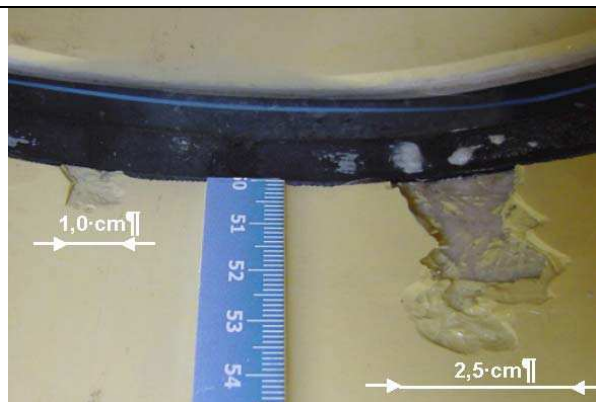
Освен това бе направен и допълнителен тест на HD-системата без добавяне на дребен чакъл с пробна дюза D2 с 10 струи, която разполагаше с два различни ъгъла на струята (5x20°, 5x30°). И след тази ситуация на натоварване можеха да се наблюдават разслоявания на смолиния вътрешен слой на малка до голяма площ (виж снимка 196 и снимка 197).

Снимка 196: **Натоварване:** 50 цикъла- без дребен чакъл- D2 (5x20°, 5x30°)

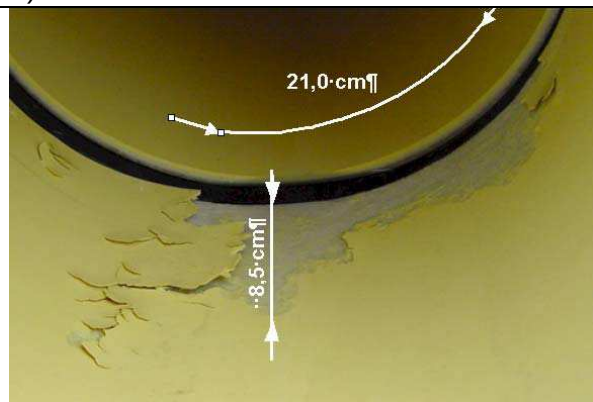
Снимка 197: **Натоварване:** 50 цикъла- без дребен чакъл- D2 (5x20°, 5x30°)

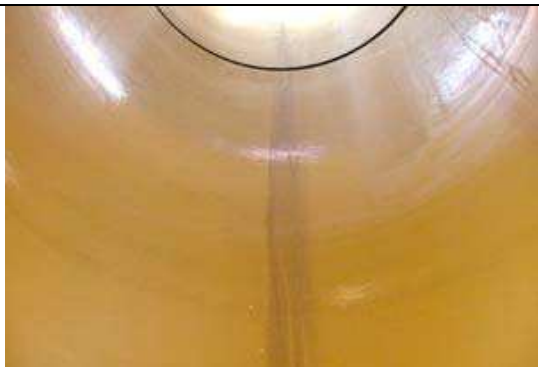
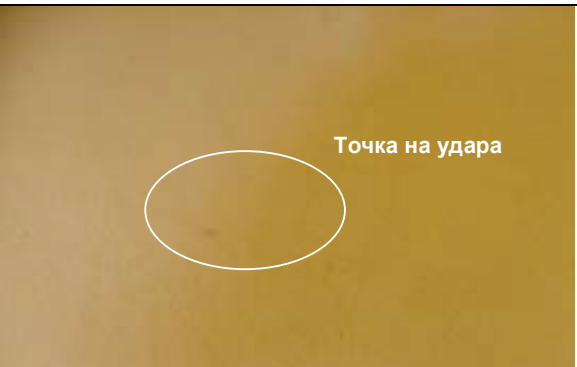
След механичните натоварвания на дъното на тръбите при опита **с плъзгане на дюза и опита със спускане на дюза** не можах да се различат никакви изменения на материала (виж снимка 200 и снимка 201)

| Снимка 120: Натоварване: 50 цикъла без вода , пробна дюза D1 | | Снимка 201: Натоварване: 1 спускане на дюзата, пробна дюза D1<br>Отлагане: пясъчна възглавница | |

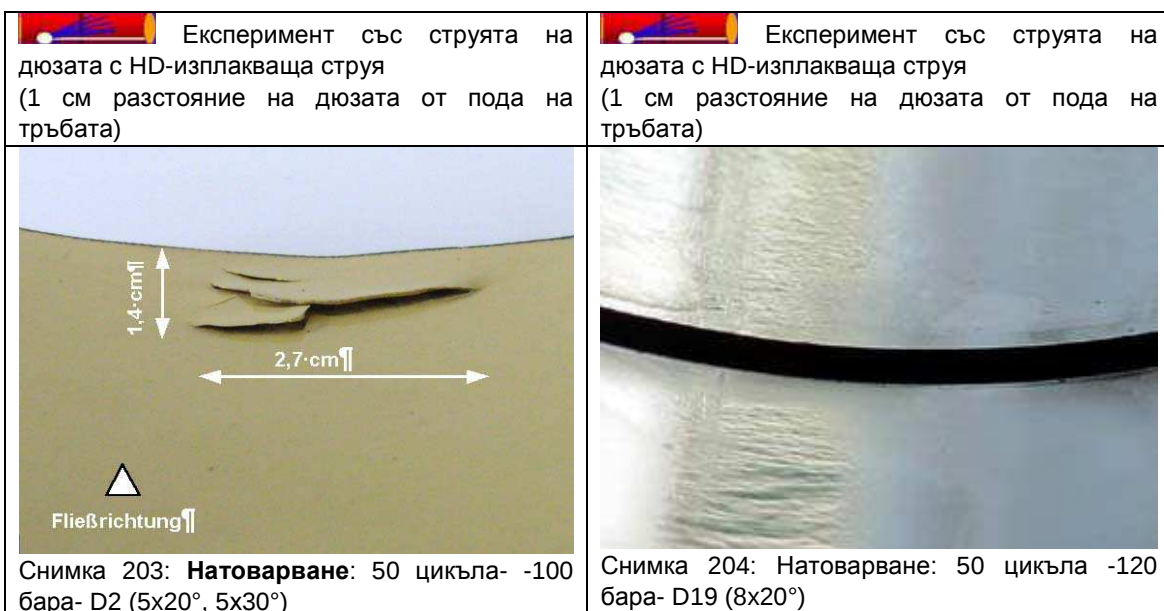
Резултатите от експеримента при тези допълнителни експерименти показаха значителни разлики при действието на различни системи от дюзи. По време на експериментите с използването на пробна дюза D2 (5x20°, 5x30°) и при разстояние на дюзата от около 1 см и намалено налягане от 100 бара бяха установени все още значително видими изменения на материала в областта на свързването. (виж снимка 203), след използването на дюза с осем струи D19 с изключително малък ъгъл на струята от 20° и при високо налягане от 120 бара тръбите не показаха значителни изменения ( виж снимка 204).

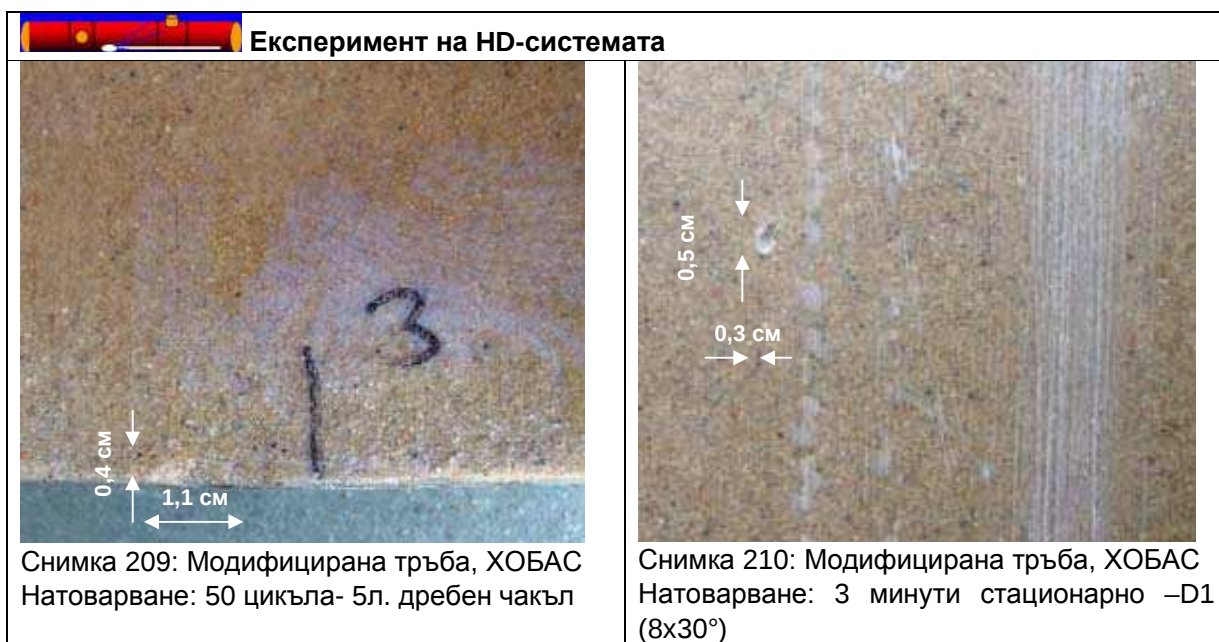
В обобщението на резултатите бе наблюдавано по модифицираните тръби на две от три тръбни връзки точковидно износване на материала с малък размер (около 4 x 11 см) (виж снимка 209). Износването на материала се разпростираше по ръба на лицевата повърхност на тръбата през смолистия износен слой. Обаче не бяха разкрити никакви стъклени влакна.

В допълнение по модифицираните тръби бяха извършени три стационарни натоварвания през три минути с  $120 \pm 3$  бара на стационарната дюза. В два от случаите визуално не бяха установени никакви изменения. Третото стационарно натоварване доведе до износване на материала с около 5 мм по дължина (в оста на тръбата) и около 3 мм на ширина по дъното на тръбата. Разкрити влакна не бяха установени ( виж снимка 210).

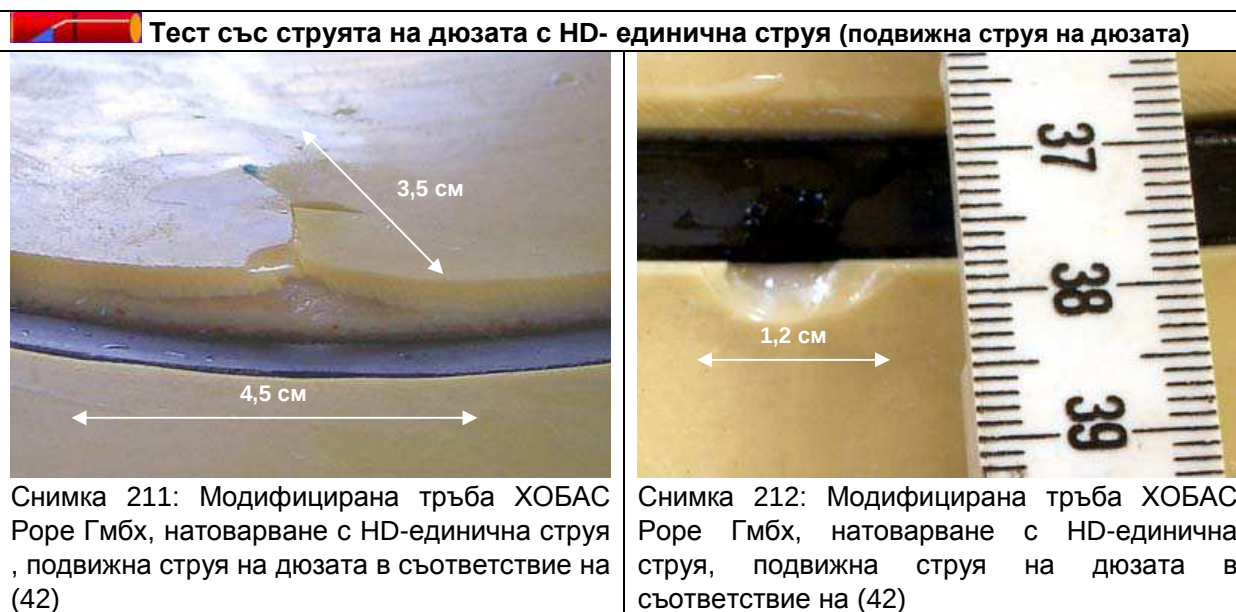
Освен това бяха извършени два експеримента със струята на дюзата с HD-единична струя в съответствие с DIN V 19517 (42) на модифицираните тръби . В първия случай на 46-тия почистващ цикъл , след 45 натоварвания в една и съща следа на промиването останали без видими изменения, се появи значително изменение на материала във формата на разслоена повърхност от около 35x45 мм (виж снимка 211).

При втория опит след приключване на 50 почистващи цикъла се появи малко износване на материала от около 4x12мм. Разкрити влакна не бяха установени в този случай. (виж снимка 212).

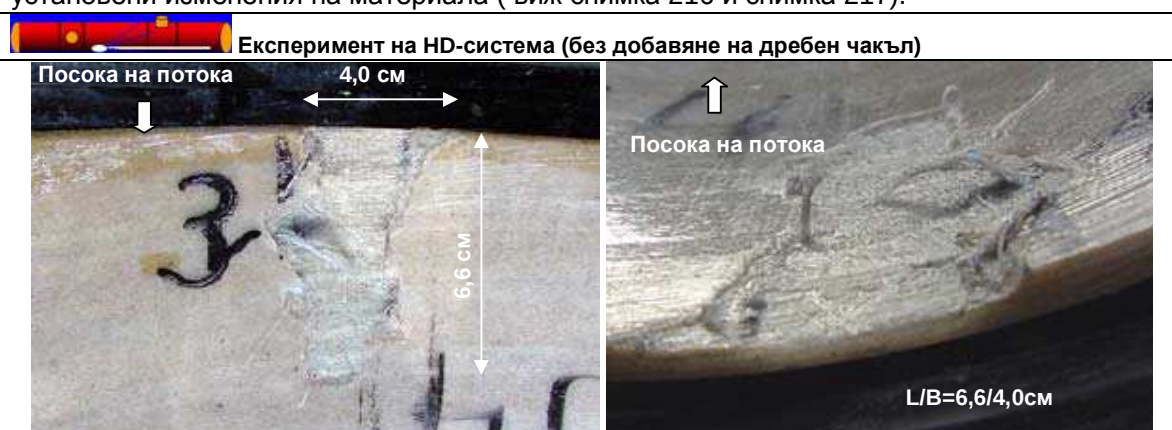
Снимка 215: **Натоварване:** 50 цикъла- без дребен чакъл- дюза D1 (8x30°), вдясно уголемено изображение
